**Nahmobilität im Stadtteil**  
Problemanalyse  
St. Georgen

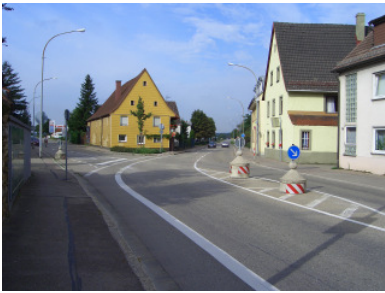
## 1 Westlicher Ortseingang

Die großzügige Trassierung der ehemaligen Bundesstraße wurde bisher teilweise funktional, aber nicht gestalterisch verändert.

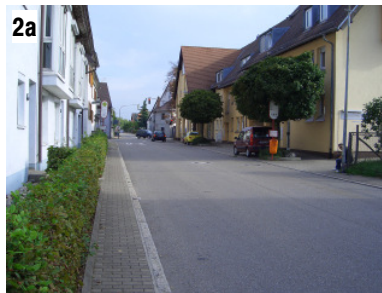
## 2 Knotenpunkt Basler Landstr. / Besanconallee

Engstelle Malteserordenstr. Kaum Platz für Fußgänger und Busfahrgäste.

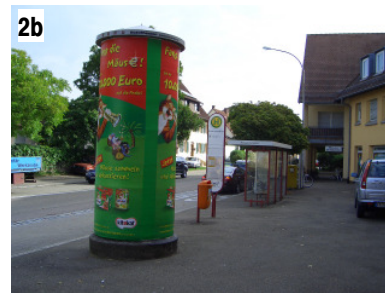
Unattraktiv gestaltetes Umfeld der Bushaltestelle. Trotz ausreichender Fläche für Aufenthalt nicht attraktiv. Durch den Rückbau der Busbucht kann die Platzfläche vergrößert werden und dieser Teil des Stadtteilzentrums aufgewertet werden.

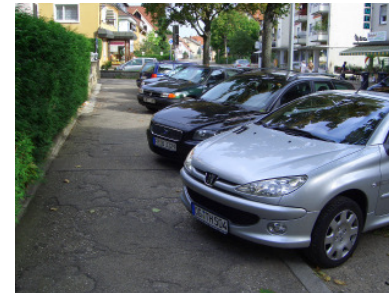
## 3 Nördliche Blumenstraße

Keine geradlinige Wegführung für Fußgänger, teilweise Ausweichen auf Privatgrundstück notwendig.

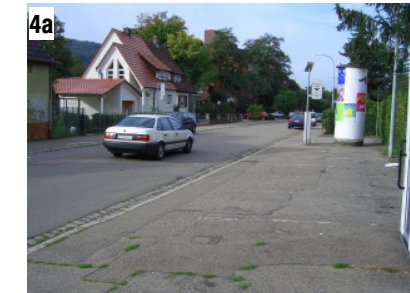
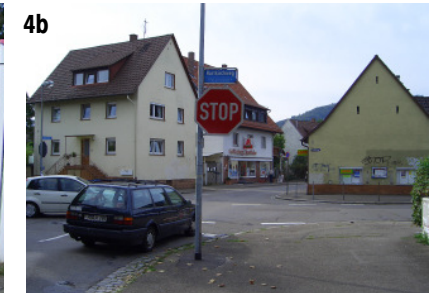
## 4 Knotenpunkt Blumenstraße / Hartkirchweg

Geographischer Mittelpunkt des Stadtteilzentrums, sehr unattraktive Gestaltung, dezentrale Parkstände werden nicht in Anspruch genommen.

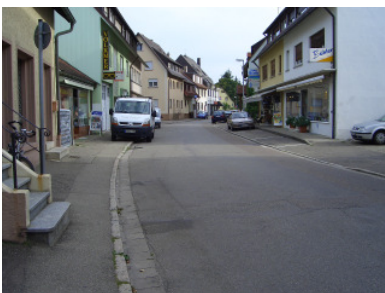
## 5 Südliche Rosenstraße

Kaum Platz für Fußgänger. Rollstuhlfahrer und Personen mit Kinderwagen müssen auf die Fahrbahn ausweichen. Beidseitiges Parken auf dem Gehweg zu Lasten der Fußgänger.

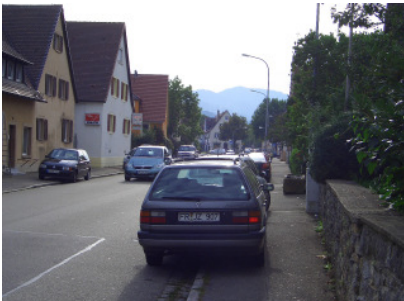
## 6 Andreas-Hofer-Straße

Die Verbindung zwischen Blumenstraße und Uffhauser Platz ist für Fußgänger sehr unattraktiv. Mobilitätseingeschränkte Personen haben hier kaum eine Chance. Beidseitiges Parken auf dem Gehweg zu Lasten der Fußgänger.

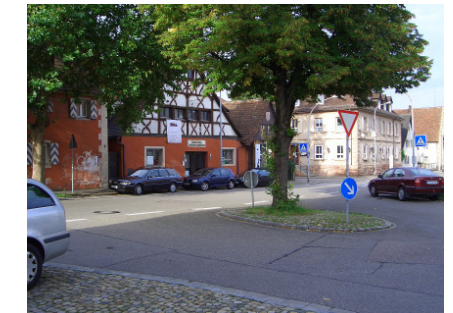
## 7 Uffhauser Platz

Wie auch am "Kapellenwinkel" werden am "Uffhauser Platz" historische Platzräume durch Fahrbahn dominiert. Die Aufenthaltsqualität ist dadurch stark eingeschränkt.

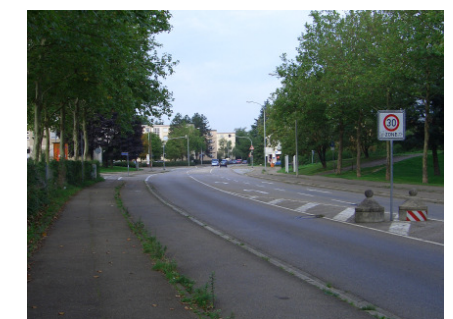
## 8 Südöstlicher Ortseingang

Der südöstliche Ortseingang wurde sehr großzügig trassiert. Dies steht in einem deutlichen Gegensatz zu der heute dort geltenden Geschwindigkeit von 30 km/h.
